# 1985年墨西哥地震的经验与教训 (上)

Denis Mitchell 等

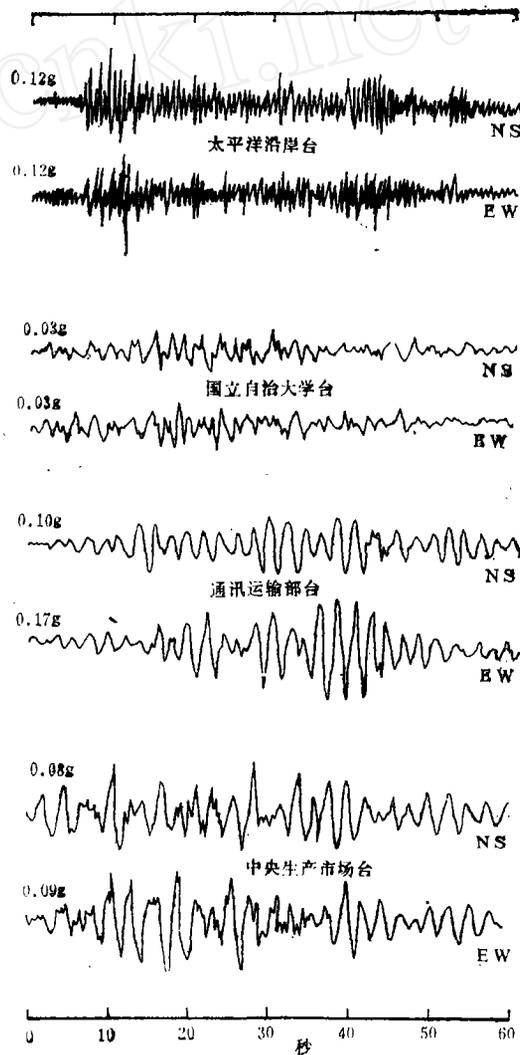
图2 各台加速度水平分量记录

速度跨越150公里的平面，因此能量的释放持续了30—40秒。从La Villita的记录可以看出，大约在初始断裂40秒以后出现了第二次断裂，代表第二次能量爆发，它使得振动持续时间延长(见图2)。近源地面运动的主要特点包括持续时间长峰值加速度想象不到的低。断裂带上方的地面峰值加速度在0.12—0.17g的范围以内。紧靠断裂带上方观测到中等程度的加速度并非一定是由于其他俯冲地震所致。例如，1985年智利俯冲地震的震中加速度达到0.7g (Anderson等1986)。

在墨西哥城的坚硬地基上的国立自治大学台址, 距断裂带350公里, 记录到的峰值加速度大约是海岸La Villita台所测得的1/4。此外, 由于高频随距离的衰减, 高频分量减少了(见图2)。国立自治大学台的记录表明, “自由场”的峰值加速度为0.034g(见图2), 加速度超过0.005g的时间长达1—3分钟, 此时地面速度量级为10厘米/秒。

图2所示的两个“自由场”的强震记录, 都是位于厚的湖相沉积层上的台站(通讯运输部台和中央生产市场台)获得的(见图3a)。通讯运输部台记录的最大水平加速度在S60°E方向上达到0.2g, 大约是国立自

治大学台的五倍, 有 22 秒时间保持在 0.1g 左右, 卓越周期为 2 秒。中央生产市场台位于机场的西南方约 7 公里处, 峰值加速度为 0.095g, 卓越周期 3.2 秒, 最大幅度延续了许多个周。从图 6 所示反应谱可以看到, 墨西哥城的软土区的强地面运动几乎完全没有高频能量。地面运动很明显的是被湖相沉积层放大了, (见图 2 和 6)。从山麓区经过渡区进入湖区, 可以看到加速度和卓越周期两者都增大了。沿这个方向上强地面运动的持续时间也增长了。在过去的地震中也曾观测到过类似的增大现象。

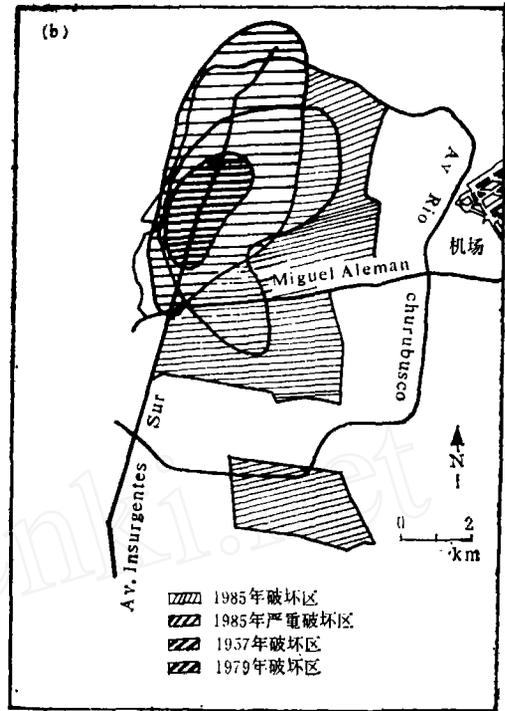
图3 (a) 墨西哥城场地土层分区和台阵分布  
(b) 1957、1979、1985年破坏区

由于地基下层土性状的极大差别，对抗震设计来说有必要将城市分成三个区：山麓区或坚硬地基地区，过渡区，以及湖泊区或软弱土区（见图3）。山麓区是熔岩或非常坚硬的土，但在湖区内则几乎全是中等松软的可压缩性大的粘土，夹以较为坚硬的粘质砂层。过渡区地下土由较薄的压缩性较小的湖相沉积层所构成。

不同下卧土层的区域与破坏区之间的关系可从图 3a 与图 3b 的对比中看出。座落在墨

西哥城旧湖床的西端那里的建筑物重复受到地震的破坏。该端是易压缩性土壤地区的边界, 并且可能是地震波在湖相沉积层中反射的焦点。1985 年地震中破坏区的面积为 65 平方公里, 其中严重破坏区约为 23 平方公里。

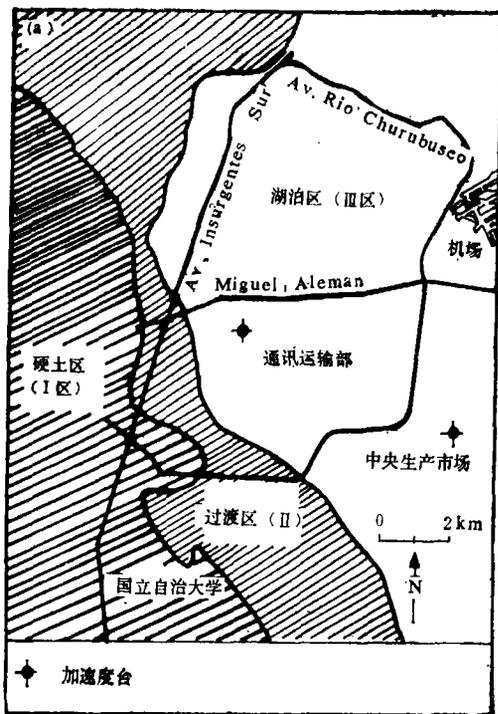
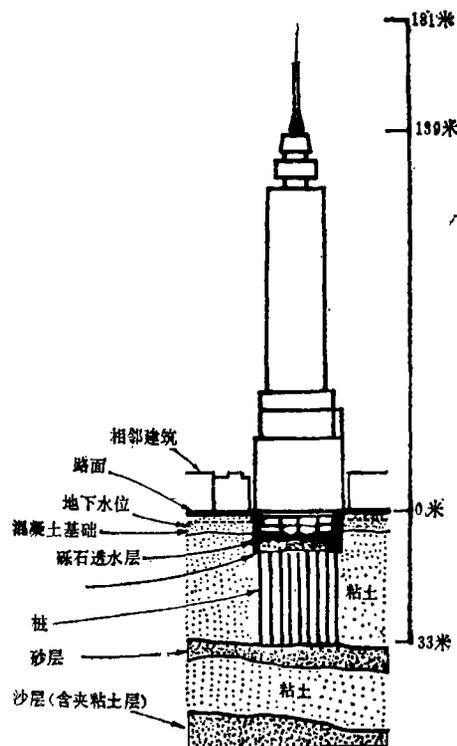
图4 拉丁美洲塔基础

图4是湖泊区的典型地下土层剖面。据 Marsal (1975) 报告, 上部和下部的粘土层的含水量分别约为300和200%; 无侧限压缩强度分别约为80和150kpa。第一层持力层(砂粘土)的无侧限压缩强度为230kpa。墨西哥城区粘土土工问题主要表现为: 由于地下水位下降造成的高达9米的区域性下沉、建筑物沉降、由于相邻基础设施使地下土受到扰动以及强烈的地震动。

著名的拉丁美洲塔, 既有端承桩又有补偿式基础, 它的基础细部与土层剖面见图4。地面运动、结构破坏和基础性能:

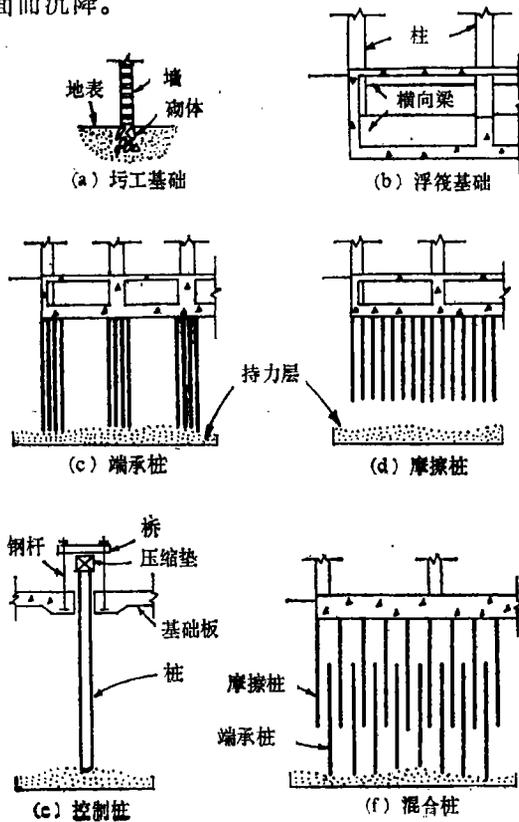
图5 墨西哥城的基础类型

墨西哥城采用的基础有图5所示的几种形式: 用于轻型结构的浅的浆砌块石或混凝土方基, 用于大型建筑物的“浮筏式”或“补偿式”刚性箱式基础(见图5b); 用于重型结构的端承桩基, 或由于周围土壤沉降可能导致底层高出地面时采用的摩擦桩基, 两种桩交错排列的混合桩基(见图5f)。图5e所示的端承控制桩(见图5e)是通过压缩垫传递建筑物的重量, 压缩垫可调整荷载-变形反应, 这样用控制的方法允许结构物跟随地面而沉降。
