# 1985年墨西哥地震的经验与教训 (上)

Denis Mitchell 等

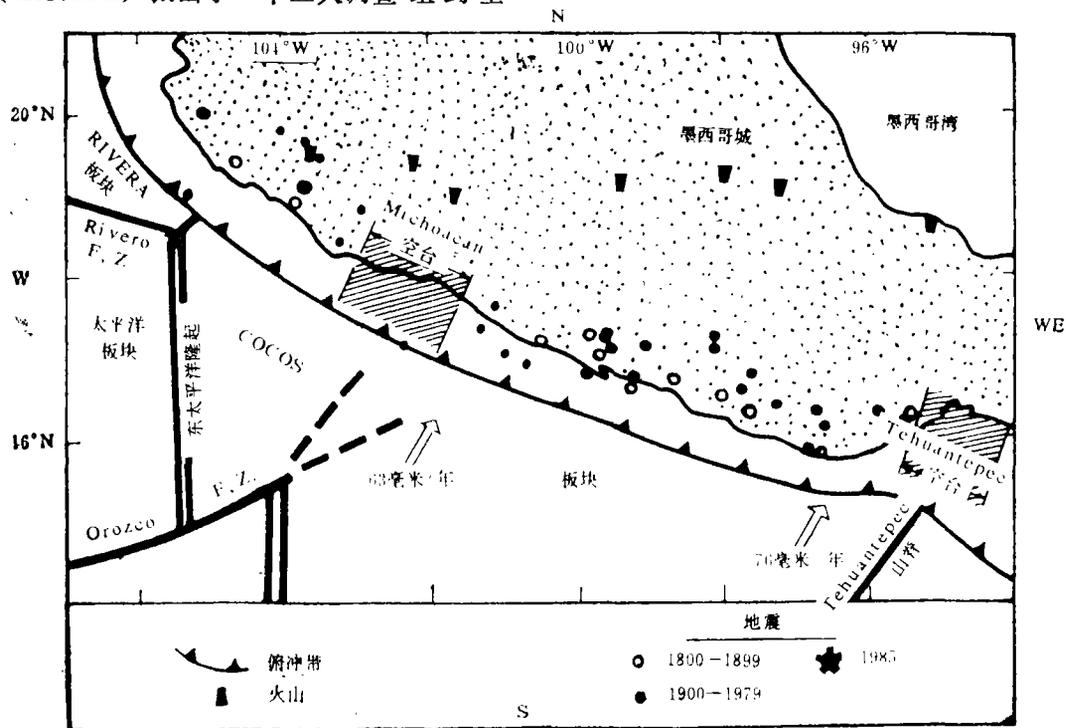
图1 墨西哥地震的构造简图

Cocos 板块向北美板块下面俯冲导致了墨西哥的太平洋沿岸的一些大地震的发生(见图1)。俯冲区的绝大部分长度是沿着一条深海沟和火山构成的一条内陆线。靠近1985年的断裂处,Cocos板块大约以每年60毫米的速度向东北方向俯冲。
